CITTÀ DI RIVOLI

RISANAMENTO CONSERVATIVO LOCULI CIMITERO COMUNALE PIANO INVESTIMENTI 2025

PROGETTO ESECUTIVO

**Relazione Generale
Cronoprogramma Lavori**

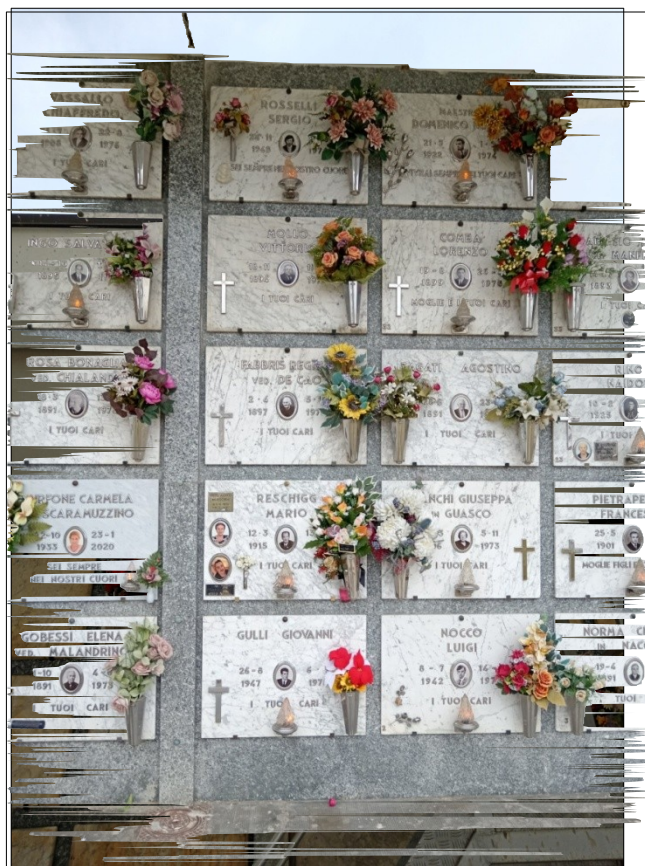
Particolare pensilina con giunto strutturale

Due giunti strutturali sulle pensiline si presentano esteticamente mal rifiniti: l'inconveniente viene risolto applicando due fasce di lamiera zincata.

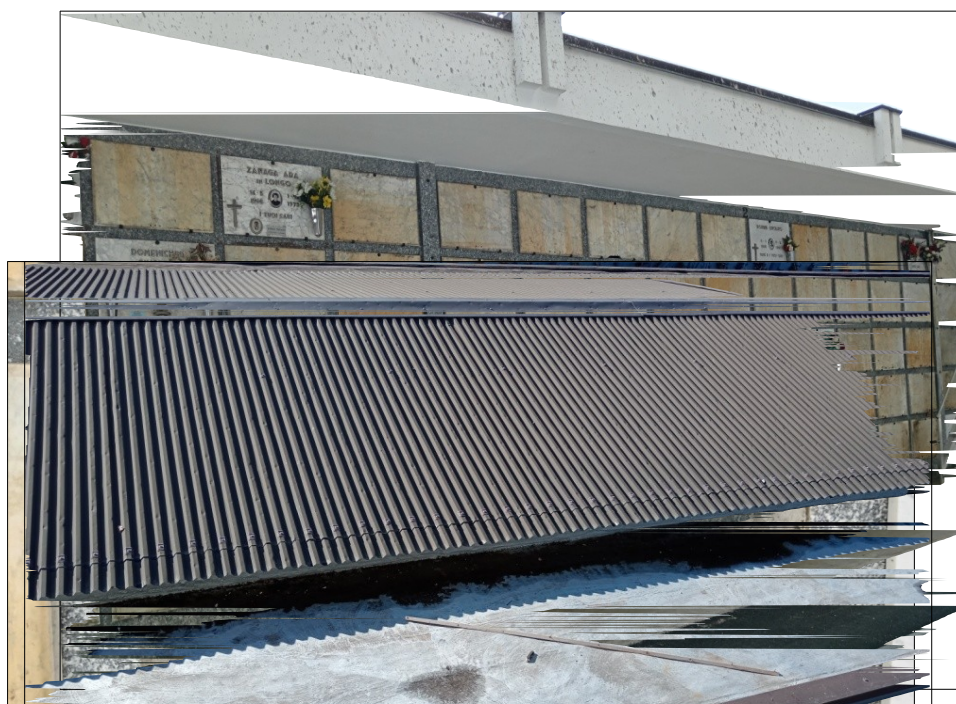
Prospetto loculi di intervento

L'interno dei loculi risulta in buono stato di conservazione e le pietre che rivestono la struttura non riscontrano difetti costruttivi. Pertanto l'intervento da porre si limita:

- al ripristino di alcune parti ammalorate delle superfici in calcestruzzo,
- all'esecuzione dell'impermeabilizzazione interna dei tumuli,
- alla lucidatura dei rivestimenti in pietra,
- alla fornitura delle nuove pietre di chiusura,
- alla revisione dei sostegni delle lapidi.

I rivestimenti lapidei con funzione di cornice si trovano in buono stato manutentivo: devono essere tutti lucidati con un sistema di levigatura manuale e meccanica al

L'intervento si conclude con la revisione di tutti i sistemi di sostegno delle lapidi di chiusura e la fornitura in opera di 174 lapidi in marmo bianco di Carrara delle dimensioni di 79(h)x59(l)x2(sp) cm.

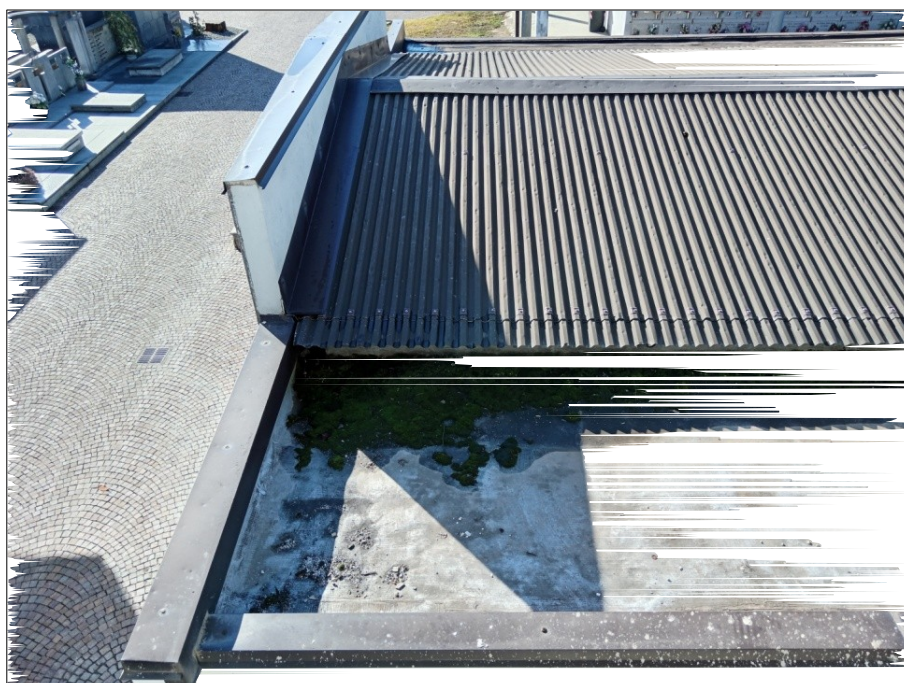
Particolare copertura

La pensilina piana di copertura necessita del rifacimento integrale del manto impermeabile. La lavorazione prevede la rimozione dell'attuale guaina distaccata dal supporto in alcuni punti, e la posa di una nuova guaina composta da un primo strato impermeabile in colla bituminosa permanente plastica e un secondo strato impermeabile costituito da una membrana elastoplastomerica con scaglie di ardesia. Tutte le scossaline a protezione dei cordoli di delimitazione della copertura devono essere rimosse e riposizionate al termine della lavorazione.
